車両品質評価書

評価番号　V0212600003620871 -

年式 車名	H21年　ベンツ　Sクラス		
グレード	S550　ロング		
型式	DBA-221171		
車台No.	[redacted]372		
外装色	ｸﾛ	色No.	197
全塗装	無	定員	5人
車検満了日	28年11月	ドア数	4
排気量	5500cc	燃料	ｶﾞｿﾘﾝ
シフト	CAT	駆動	2WD
車歴	自家用	モデル	DL
メーター	交換無	走行距離	60千km
現ﾒｰﾀ指示距離		交換時走行距離

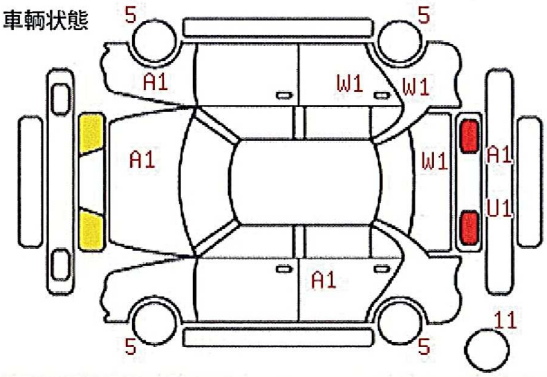
車輌状態

右後ﾄﾞｱ＆右ｸｫﾀ＆ＴＲ修理跡	外装小傷数箇所
トランクネジ調整跡
